# Proyecto rehabilitación de la sala de conferencias del Palacio La Alhambra. Santiago. Chile

Renovation project:  
Alhambra Palace conference  
room. Santiago. Chile

El presente artículo se presenta como un resumen del proyecto de restauración, recuperación de elementos patrimoniales y habilitación de la sala de exposición del Palacio La Alhambra, llevado a cabo en el primer semestre de 2026, con fondo de la Presidencia de la Republica.

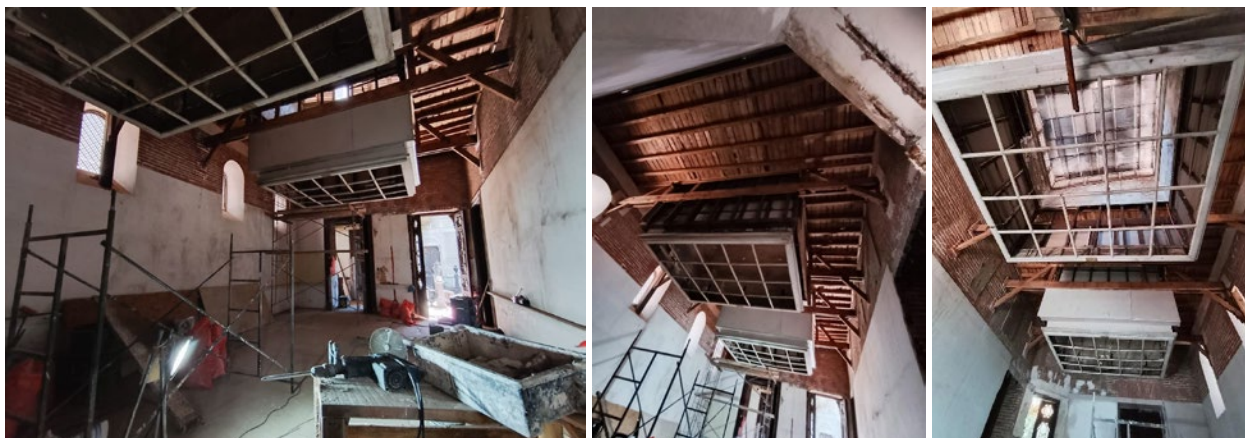
>> Figura 5–7. Muro sur sala de conferencias y estado actual de lucarnas y detalle de carpintería ornamental con deterioro superficial asociado a humedad histórica, evidenciando pérdida de terminación y acumulación de material, sin comprometer su integridad estructural. Registro enero de 2026. Fuente: elaboración propia.

Respecto a la vista general del muro sur del salón de conferencias y del sistema de lucarnas del salón principal, posterior al retiro de cielos falsos, se observa la continuidad del entramado estructural de la techumbre, con presencia de diagonales de arriostramiento y adecuada conservación de vigas principales, sin evidencias de deformaciones estructurales críticas. El sistema mantiene su lógica constructiva original, con correcto comportamiento global. A nivel de materialidad, se identifican deterioros superficiales asociados a humedad histórica, así como evidencias de ataque por organismos xilófagos en elementos de madera, sin comprometer, en esta etapa, la estabilidad estructural del conjunto.

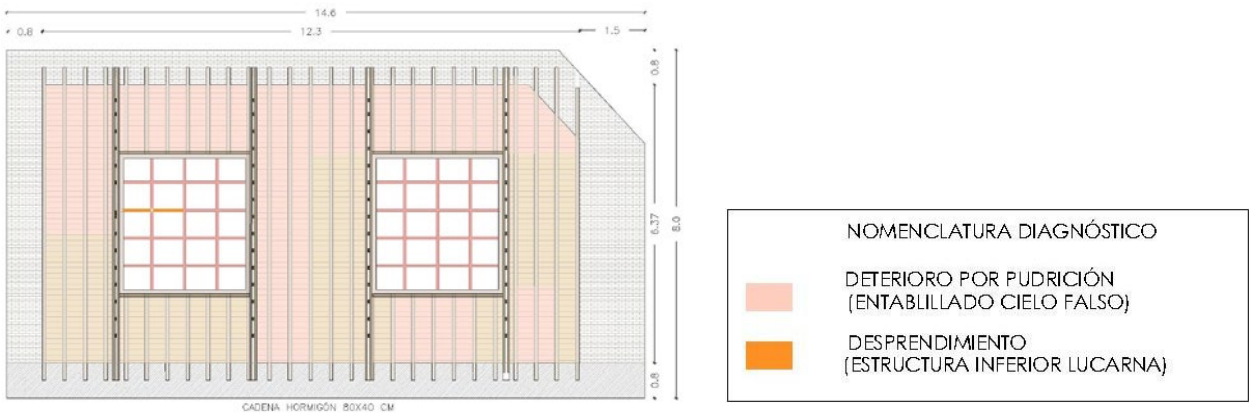
>> Figura 15: Planta de diagnóstico cielo, sala de conferencias. Se grafica cadena por muro oeste de la sala de 80x40 cm ancho-alto. Fuente: Elaboración propia.

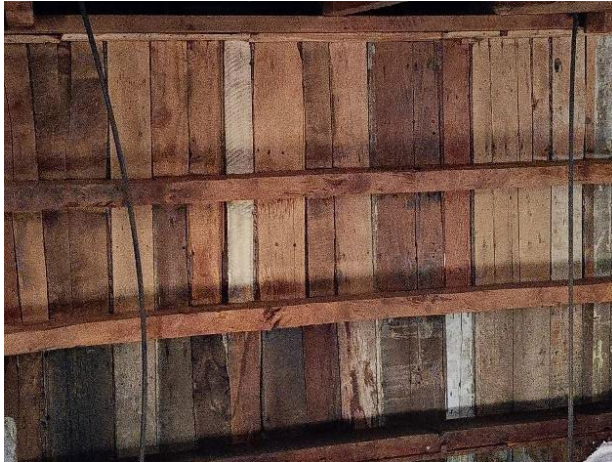
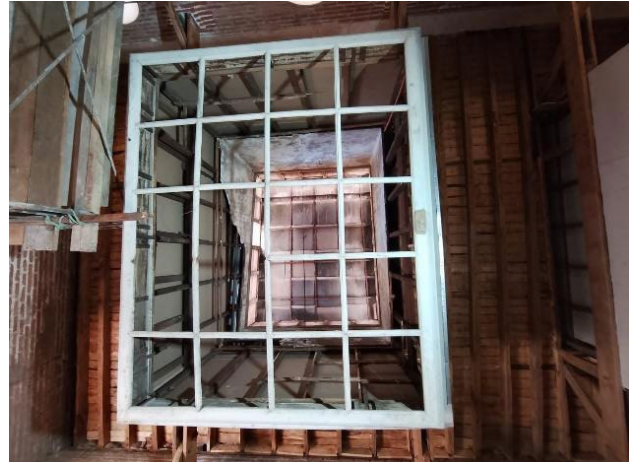
>> Figura 18-19: Imagen situación actual de entablillado de cielo con envigado 3"x6" y lucarna con enrejado metálico. Fuente: Elaboración propia.

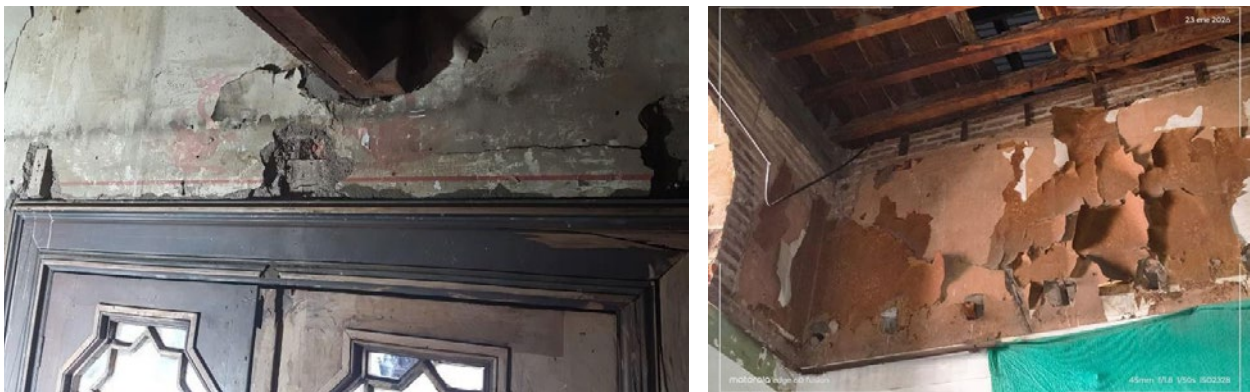
Se observa pérdida de papeles murales, deterioro de pinturas y desprendimiento de terminaciones, especialmente en sectores con antecedentes de humedad histórica. Este ámbito concentra gran parte de la pérdida de valor material visible, pero también hallazgos de alta relevancia documental. (Bidart, 2026 a; 2026b)

>> Figura 20-21: Restos de papel mural histórico descubiertos bajo capas de pintura durante el retiro de revestimientos. Fuente: Elaboración propia.

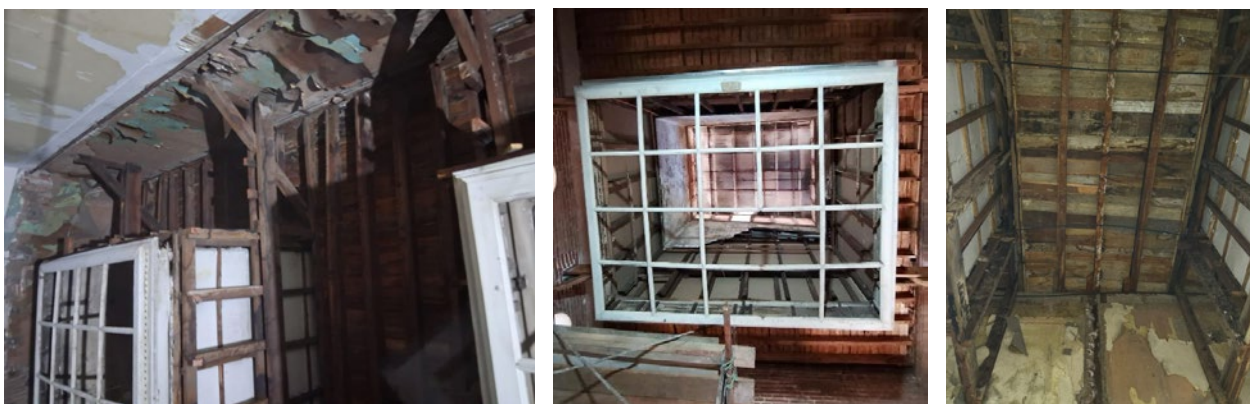
Presenta huellas de ataque histórico de xilófagos, desgaste superficial y depósitos de polvo orgánico. Aun así, mantiene continuidad estructural y capacidad de conservación mediante tratamiento y consolidación. A su vez, para las cerchas presenta madera de roble Pellín con dimensiones de 3"x6" y para vigas y arriostres se tiene Raulí con dimensiones de 2"x10"

>> Figura 22 - 24: Cielo falso y lucarna situación existente en sala de conferencias. Fuente: Elaboración propia.

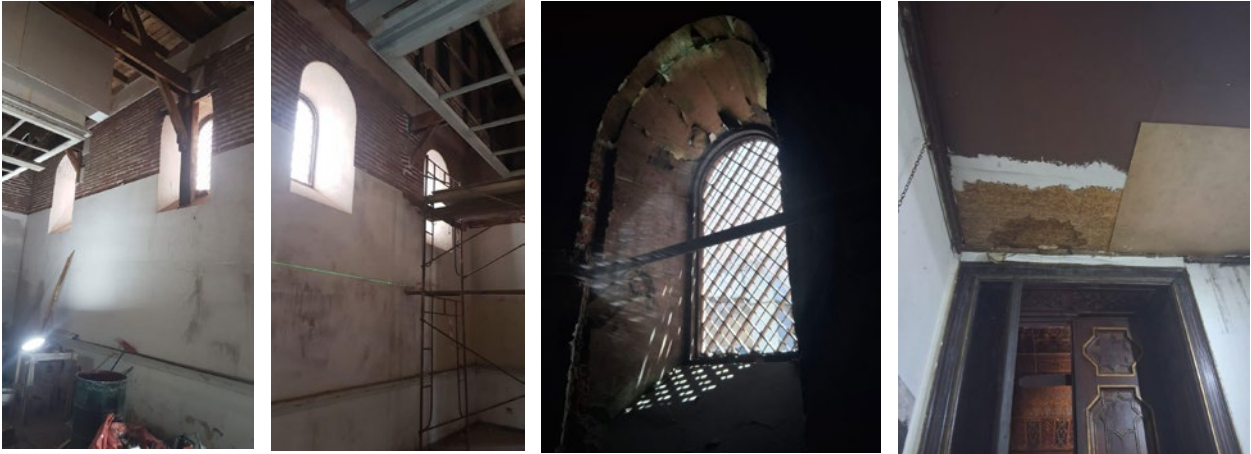
>> Figura 27-30: Apertura de ventanas hacia fachada este, sala de conferencias. Fuente: Elaboración propia.

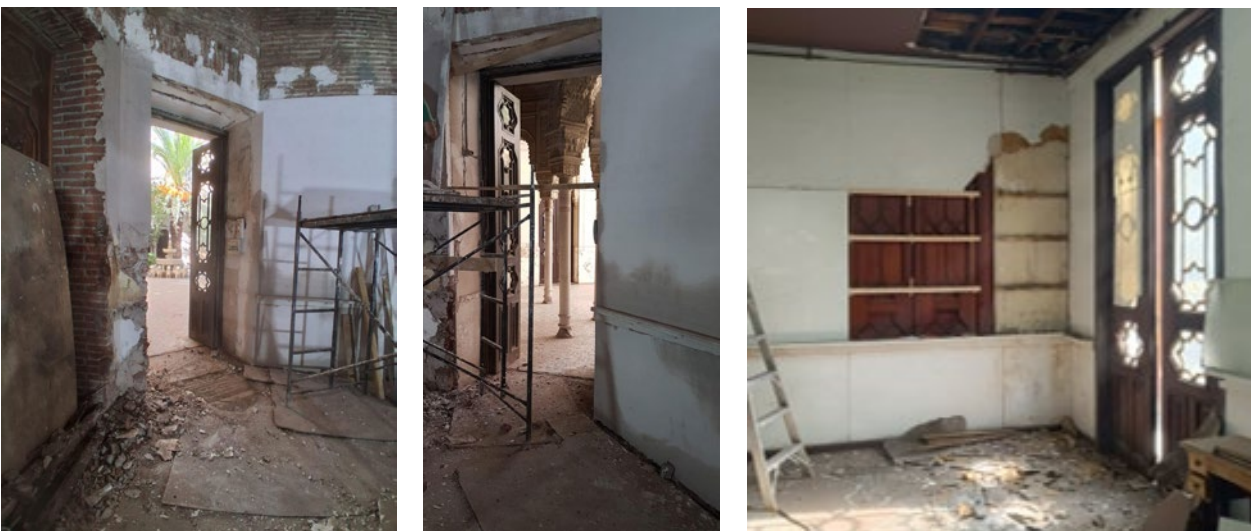
>> Figura 31-32: Proceso decapado de muros y apertura de vanos. Fuente: elaboración propia.

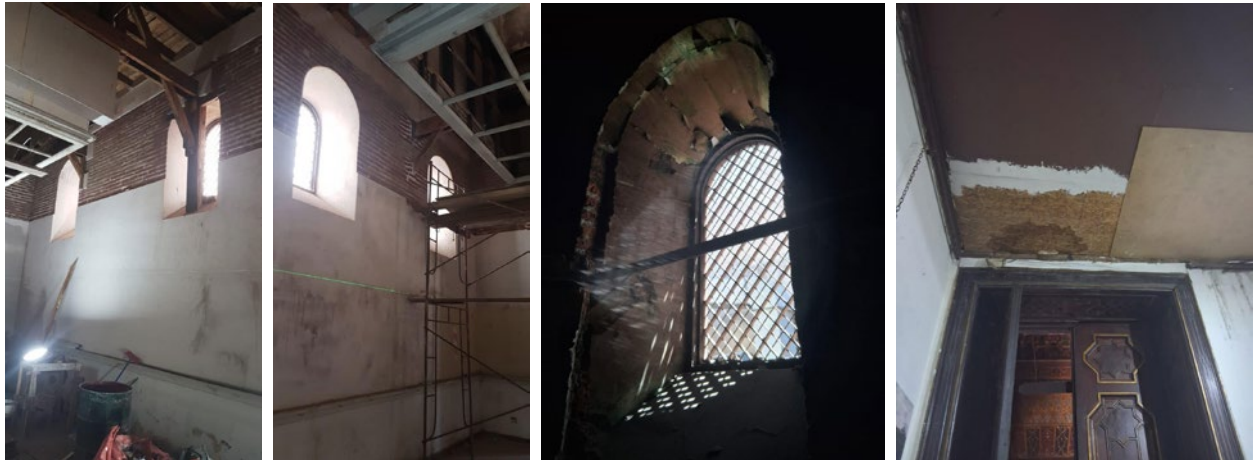
>> Figura 35-38: Apertura de ventanas hacia fachada este, sala de conferencias. Fuente: Elaboración propia.
