# Proyecto rehabilitación de la sala de conferencias del Palacio La Alhambra. Santiago. Chile

Renovation project:  
Alhambra Palace conference  
room. Santiago. Chile

El presente artículo se presenta como un resumen del proyecto de restauración, recuperación de elementos patrimoniales y habilitación de la sala de exposición del Palacio La Alhambra, llevado a cabo en el primer semestre de 2026, con fondo de la Presidencia de la Republica.

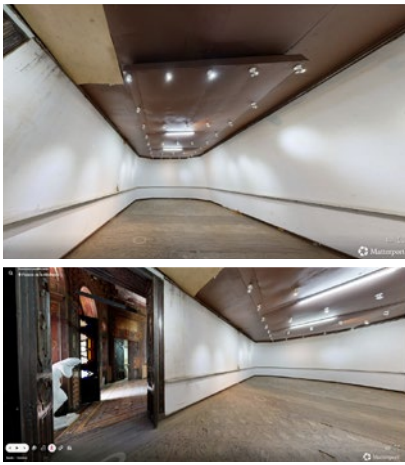
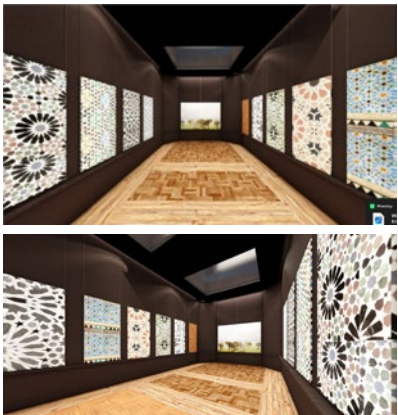
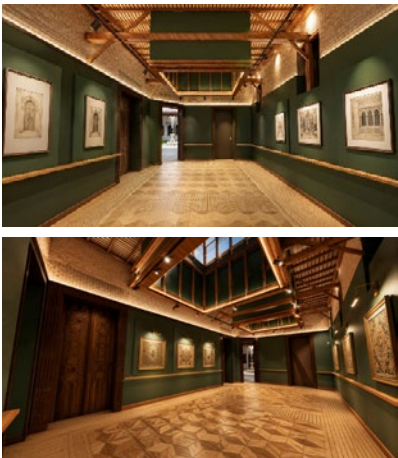
>> Figura 1. Muestra la situación existente de la sala de conferencias, intervención hecha al salón original en el año 1941. Fuente: Elaboración propia.

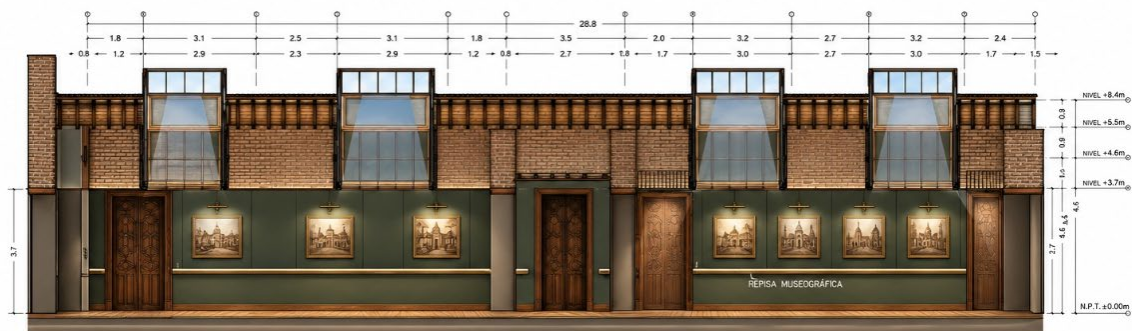
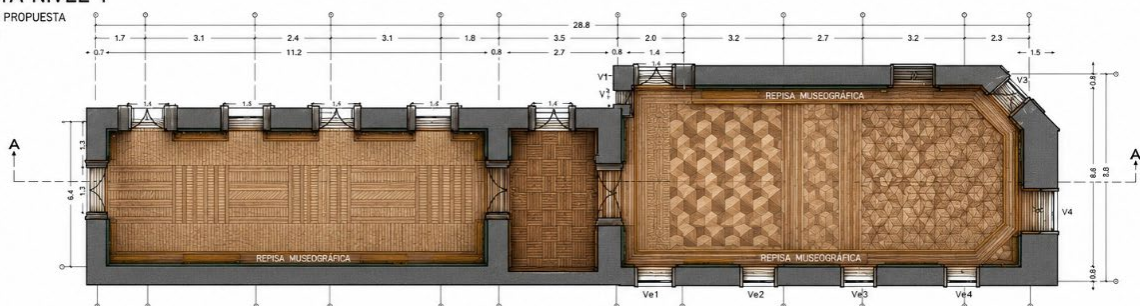
>> Figura 9. Estado inicial Corte longitudinal y Planta nivel A-A'', vista a oriente con puertas y ventanas intervenidas. Fuente: elaboración propia.

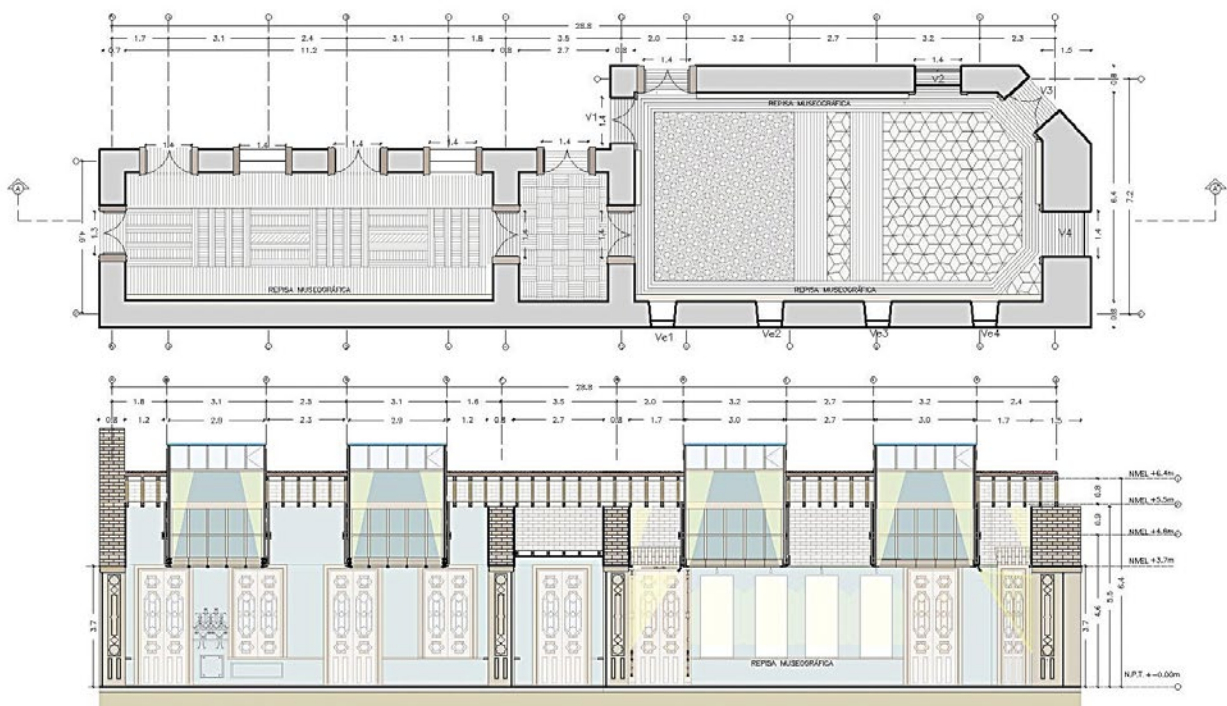
>> Figura 10. Propuesta Corte longitudinal y Planta nivel A-A'', vista a oriente con puertas y ventanas intervenidas. Fuente: elaboración propia.

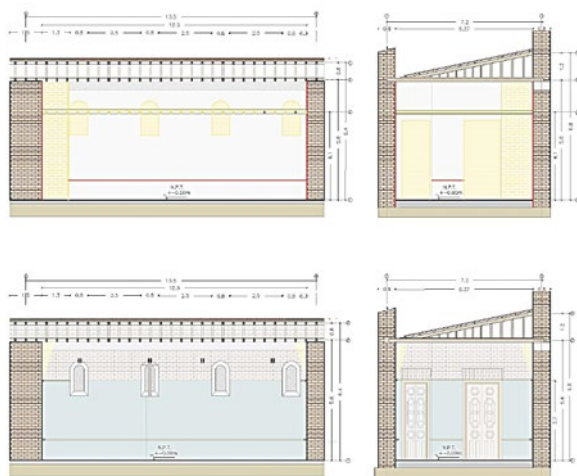
>> Figura 13: Elevaciones poniente y sur, situación actual y propuesta. Sala de conferencias. Con vanos intervenidos en amarillo pastel. Fuente: Elaboración propia.

Las puertas, marcos, vitrales y demás carpinterías deberán ser restaurados mediante limpieza, remoción de capas incompatibles, reparación de juntas, consolidación de sectores erosionados y recuperación de terminaciones protectoras. El objetivo es conservar la mayor cantidad posible de materia original.

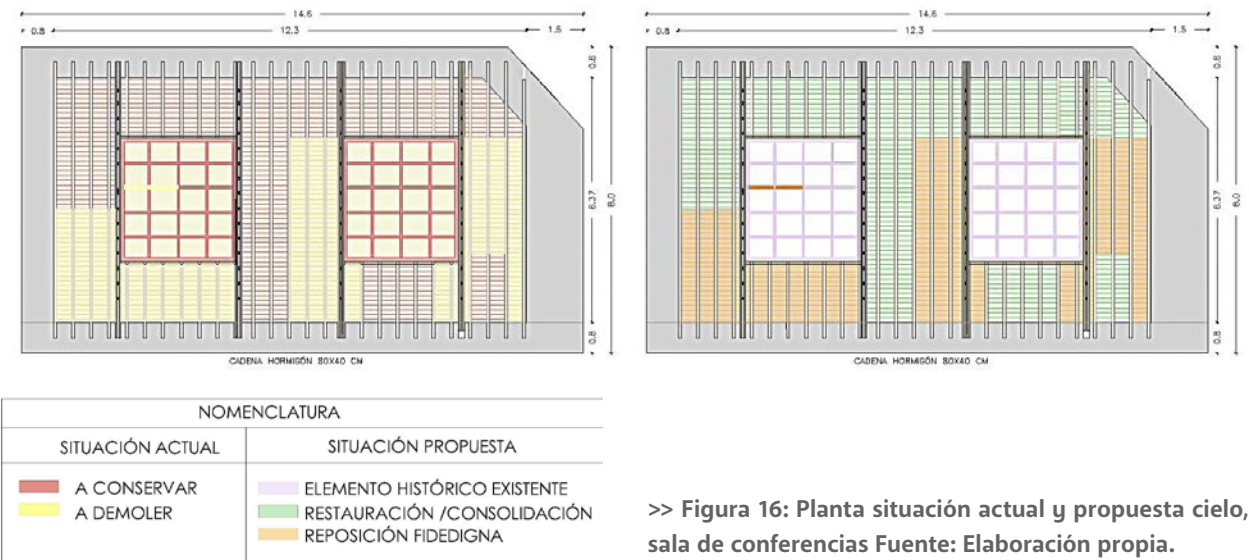
>> Figura 16: Planta situación actual y propuesta cielo, sala de conferencias Fuente: Elaboración propia.

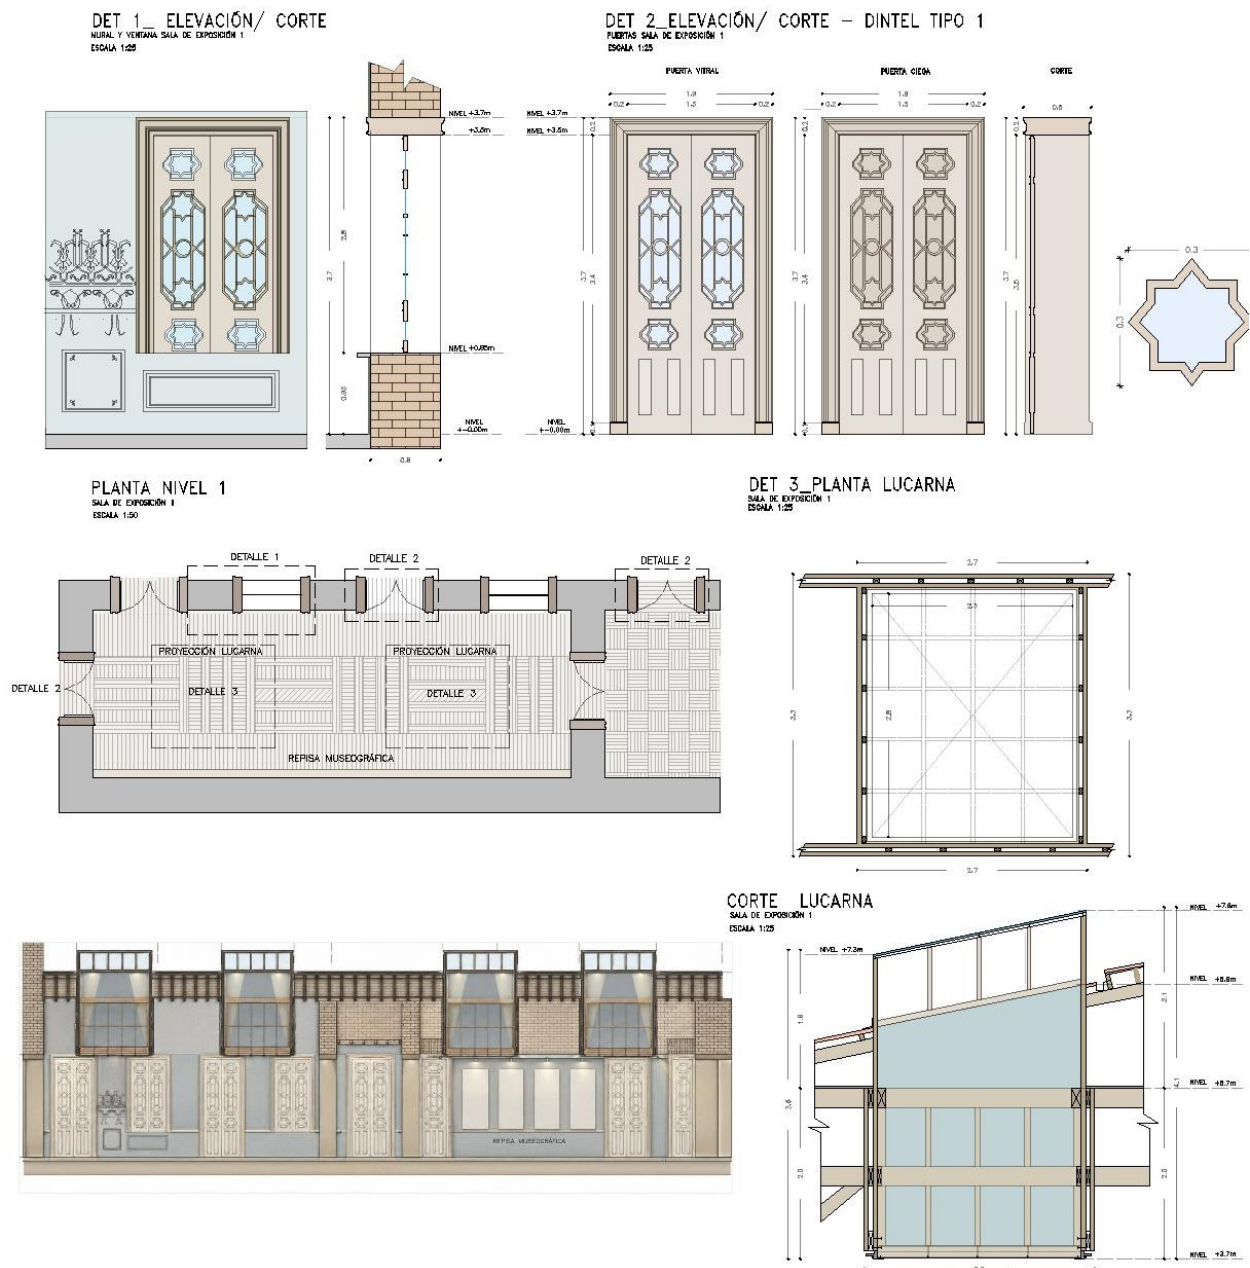
>> Figura 33: Detalle de hallazgos sala de exposición 1.  
Fuente: Elaboración propia.
